**INFORME DE ENVEJECIMIENTO ACELERADO PARA MUESTRAS PLÁSTICAS
DE ESTADIO ESTER ROA
TIA-11488**

Orden de Trabajo : 429198
Fecha de Emisión : 03-08-2015

División Ingeniería Mecánica – Concepción

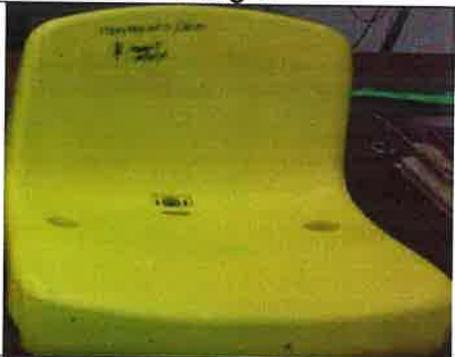
Muestras	Estado	Código	Imagen
M1 Butaca Color Amarilla	Solido, no presenta manchas ni cortes	Muestra N° 3

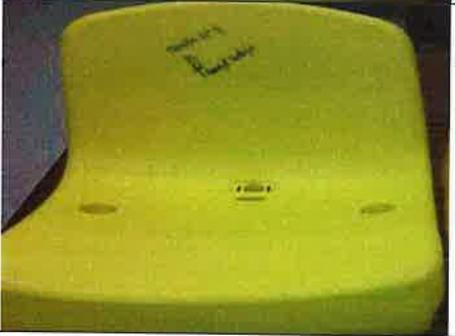
M2 Butaca Color Amarilla	Solido, no presenta manchas ni cortes	Muestra N°4

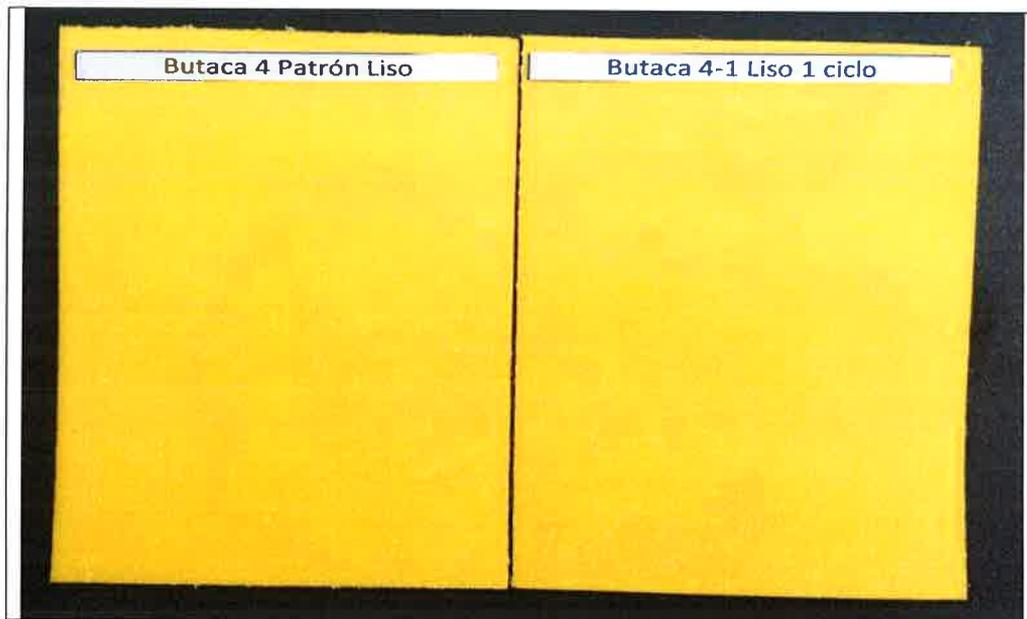
Figura 2. Primer ciclo de exposición UV a 100 hrs, comparado con la muestra Patrón (sin exposición)

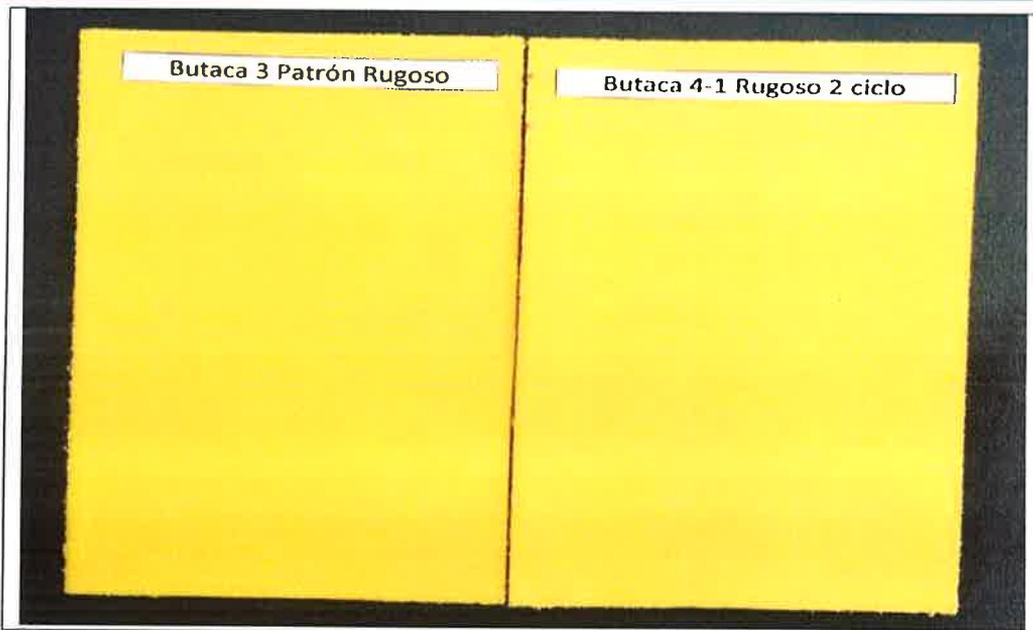
Figura 3. Segundo ciclo de exposición a UV a 200 hrs, comparado con la muestra Patrón (sin exposición.)

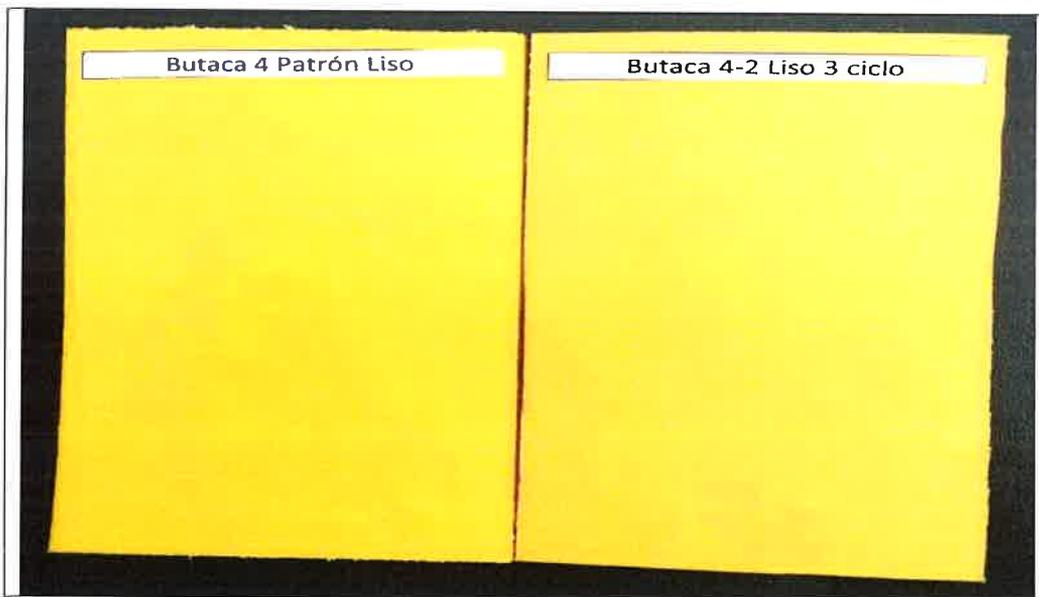
Figura 4. Tercer ciclo de exposición UV a 300 hrs, comparado con la muestra Patrón (sin exposición)

Para una mayor claridad, se volvió a tomar las imágenes de las muestras analizadas en cada ciclo, utilizando un **fondo negro**, lo que permitió observar de mejor forma la pérdida de color o decoloración de las muestras, lo cual ocurre a partir del término del ciclo 3, con 300 horas de exposición UV, comienza a notar una leve decoloración de las probetas extraídas de las butacas. Se debe destacar que la superficie lisa versus la superficie rugosa presente en las características y forma de las butacas, presentan diferente comportamiento a la decoloración, siendo la **superficie lisa** la que presenta una decoloración más opaca, y la **superficie rugosa** presenta una decoloración más clara, reflejándose la pérdida del color.

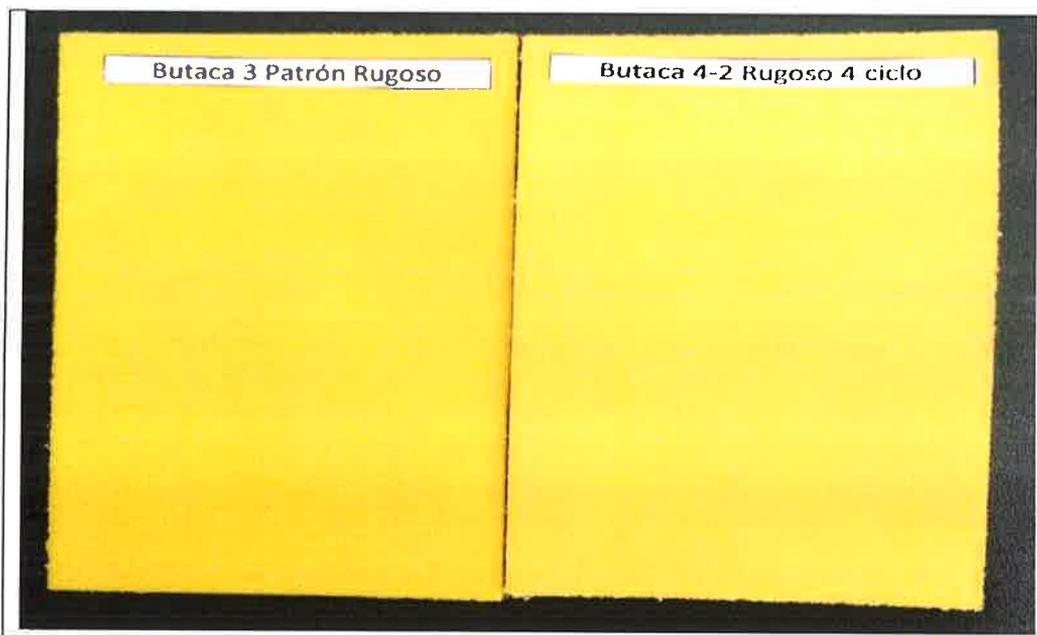
Figura 5. Cuarto ciclo de exposición UV a 400 hrs, comparado con la muestra Patrón (sin exposición)

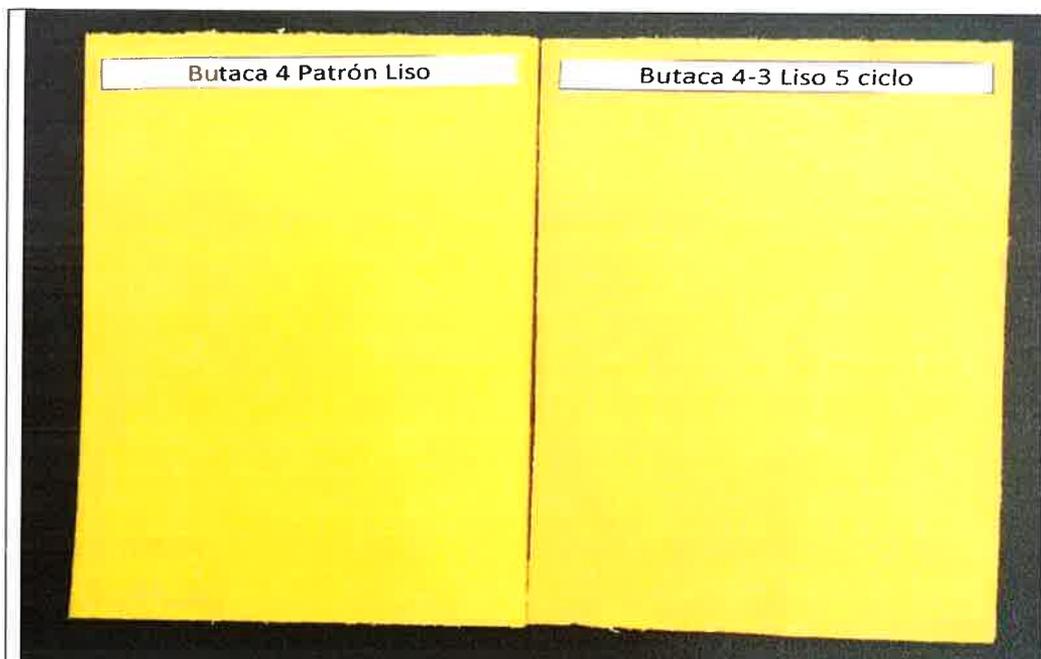
Figura 6. Quinto ciclo de exposición UV a 500 hrs, comparado con la muestra Patrón (sin exposición)

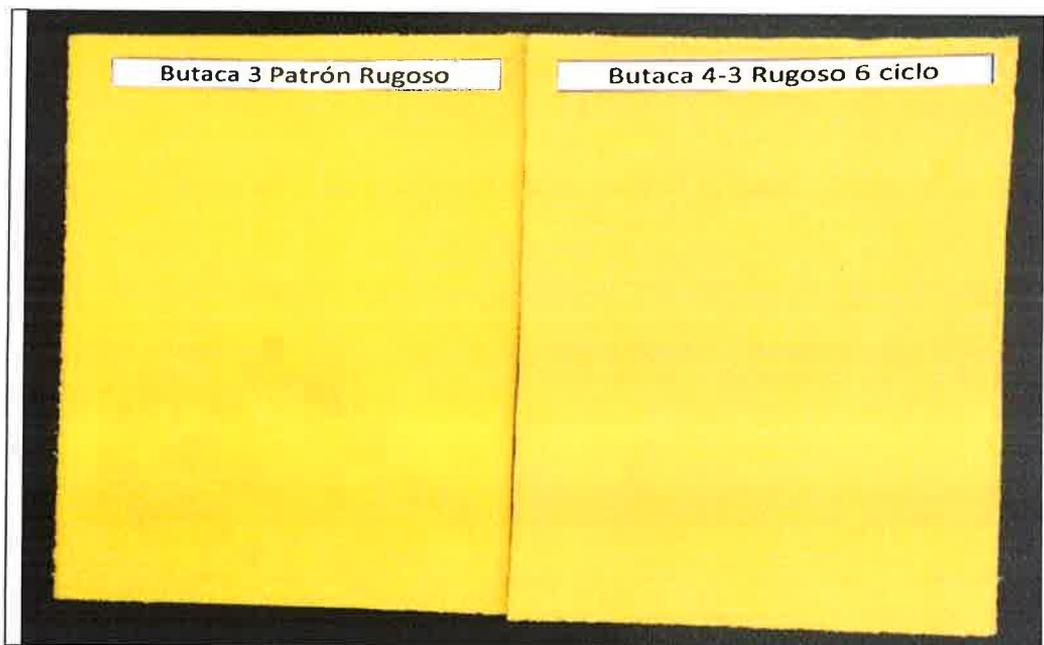
Figura 7. Sexto ciclo de exposición UV a 600 hrs, comparado con la muestra Patrón (sin exposición)

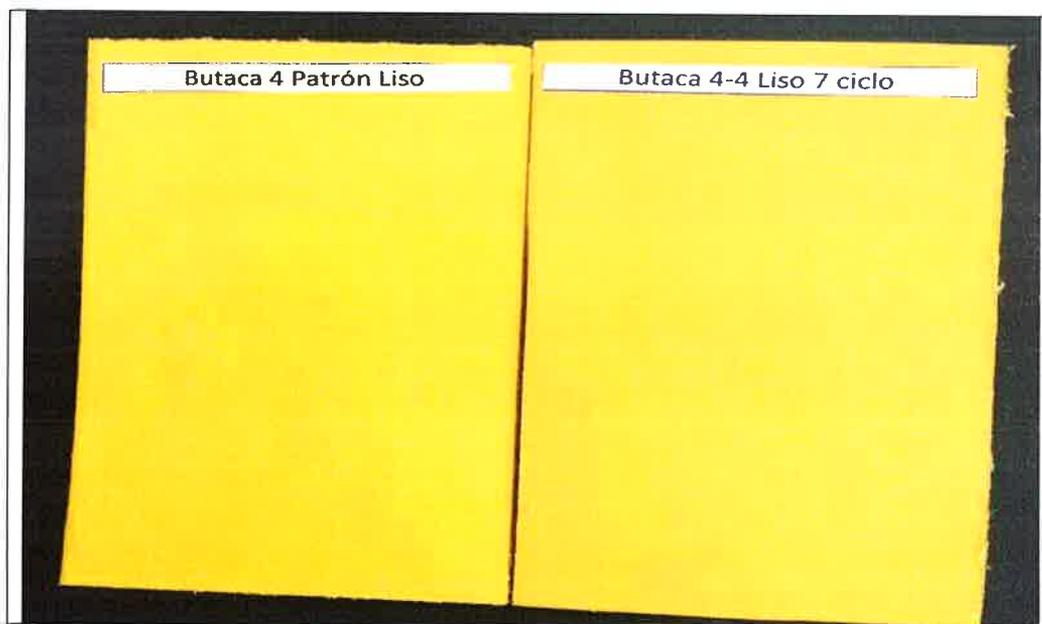
Figura 8. Séptimo ciclo de exposición UV a 700 hrs, comparado con la muestra Patrón (sin exposición)

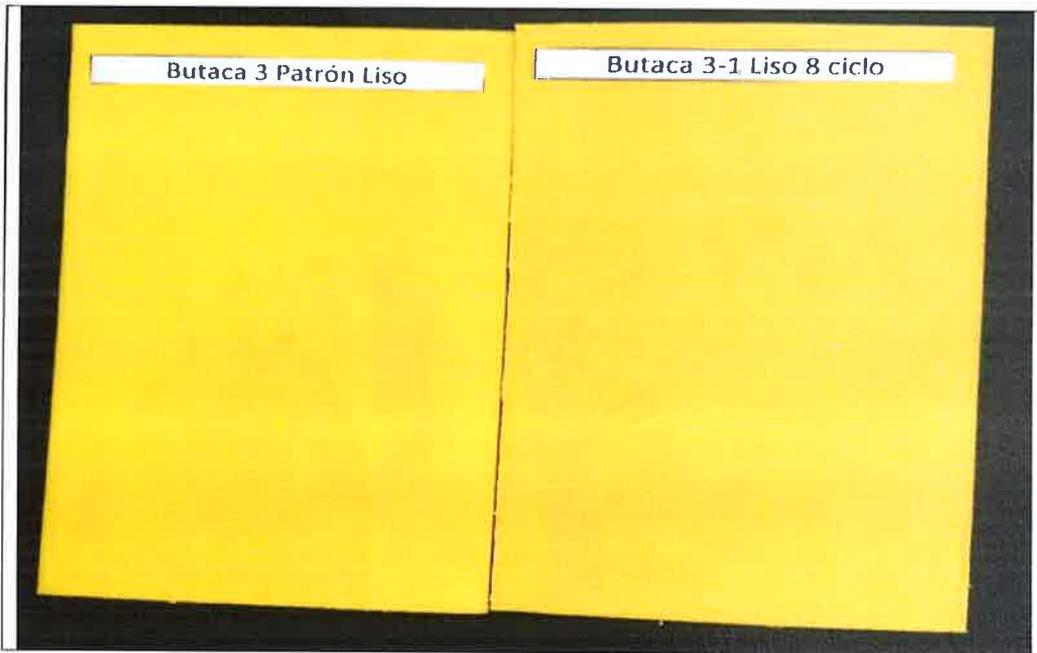
Figura 9. Octavo ciclo de exposición UV a 800 hrs, comparado con la muestra Patrón (sin exposición)

Para los ciclos 8 hasta el 13 se observa una **estabilidad** en la decoloración del material, considerando un nivel de decoloración menor a un 30% del área total evaluada, **sin presencia de grietas ni manchas**.

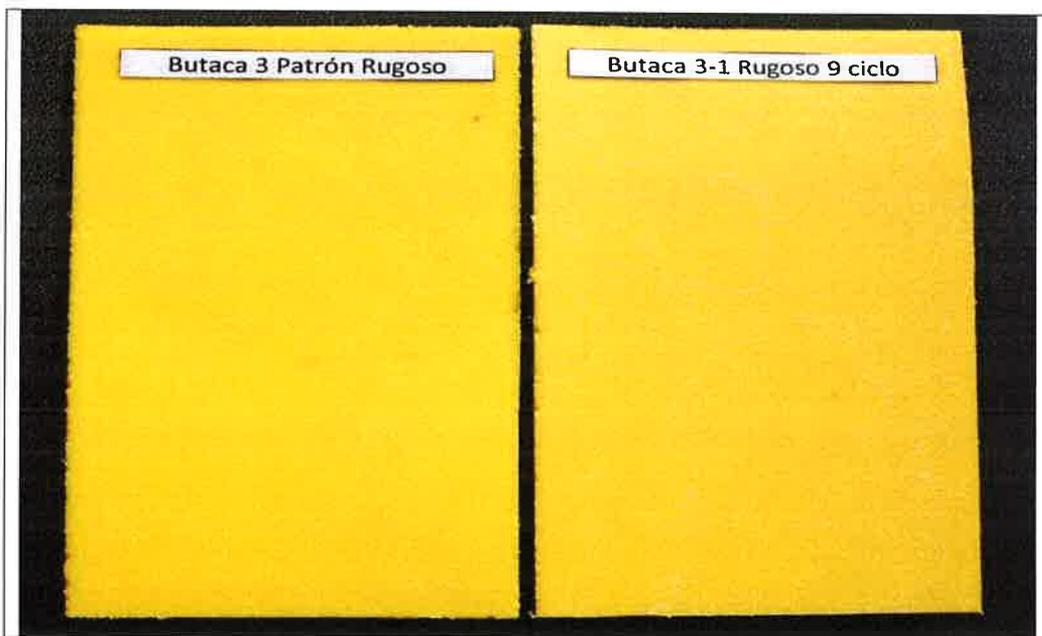
Figura 10. Noveno ciclo de exposición UV a 900 hrs, comparado con la muestra Patrón (sin exposición)

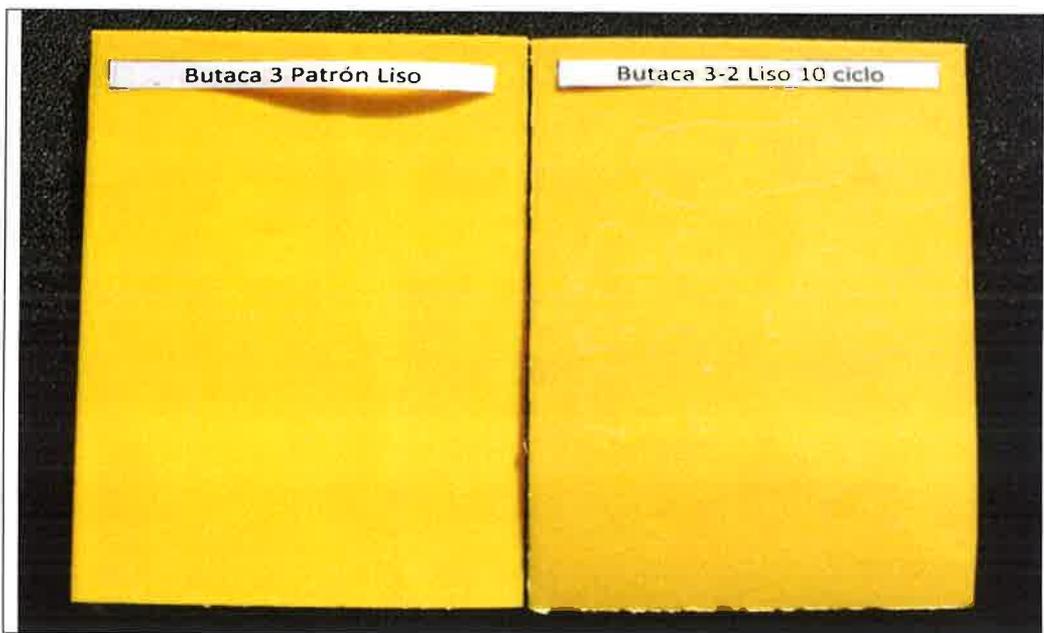
Figura 11.Decimo ciclo de exposición UV a 1000 hrs, comparado con la muestra Patrón (sin exposición)

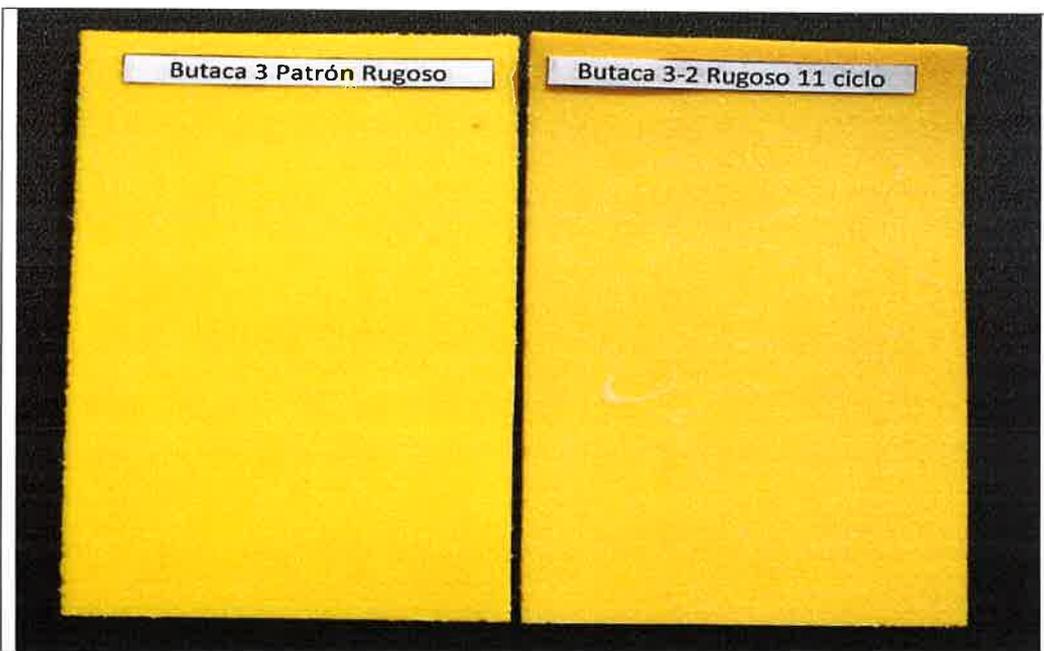
Figura 12.Decimo primer ciclo de exposición UV a 1100 hrs, comparado con la muestra Patrón (sin exposición)

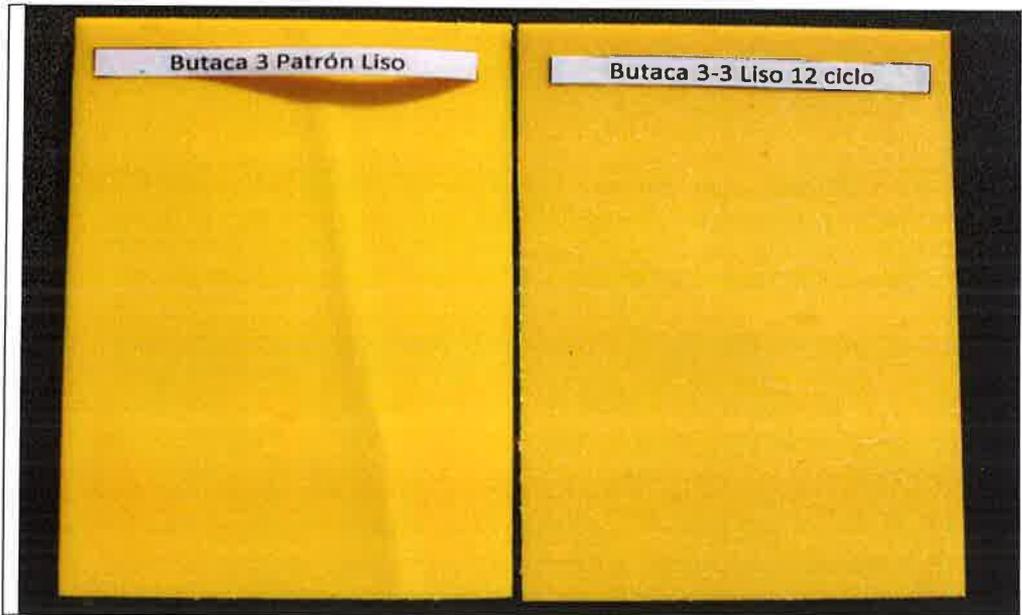
Figura 13.Decimo segundo ciclo de exposición UV a 1200 hrs, comparado con la muestra Patrón (sin exposición)

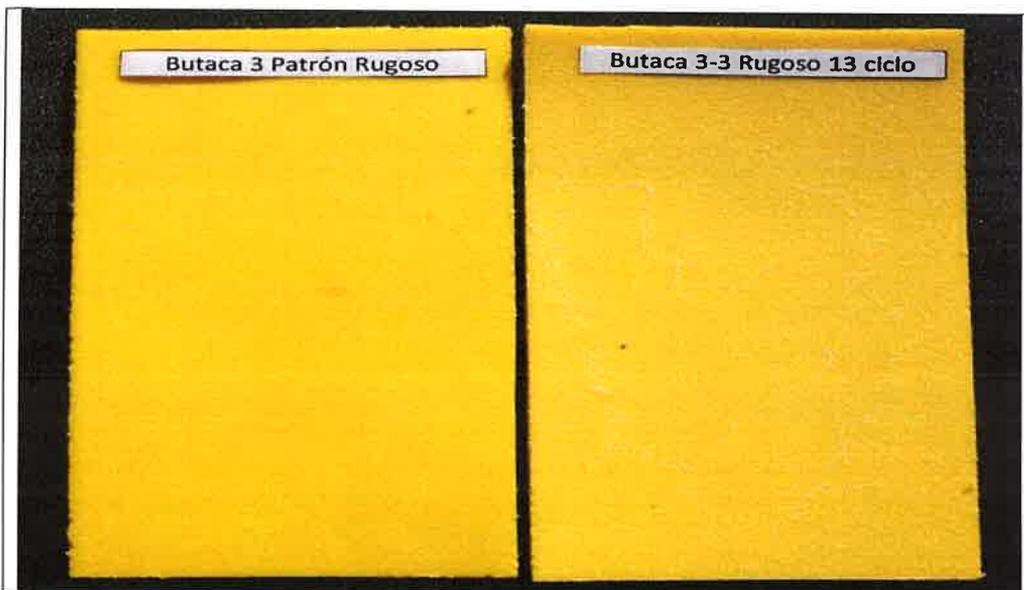
Figura 14.Decimo tercer ciclo de exposición UV a 1300 hrs, comparado con la muestra Patrón (sin exposición)

Se observa que al termino del decimo tercer ciclo, equivalente a 1300 hrs de exposición UV, las muestras presentaron una decoloración moderada, reflejado en un porcentaje de pérdida del color no mayor al 30%, al ser sometidas al ensayo de envejecimiento acelerado en condiciones de laboratorio extremo. Lo que lleva a la conclusión, de las 1300 hrs de exposición a UV, el material presento un **buen comportamiento** respecto a la mantención original del color.
