**INFORME TECNICO DE FISCALIZACIÓN N°61**  
**D.G.A. REGIÓN METROPOLITANA DE SANTIAGO**

**EXPEDIENTE : FD-1306-178**

**FECHA : 26 de septiembre de 2025**

| Normas infringidas | : <b>Actos u obras que deterioren la calidad de las aguas</b> |

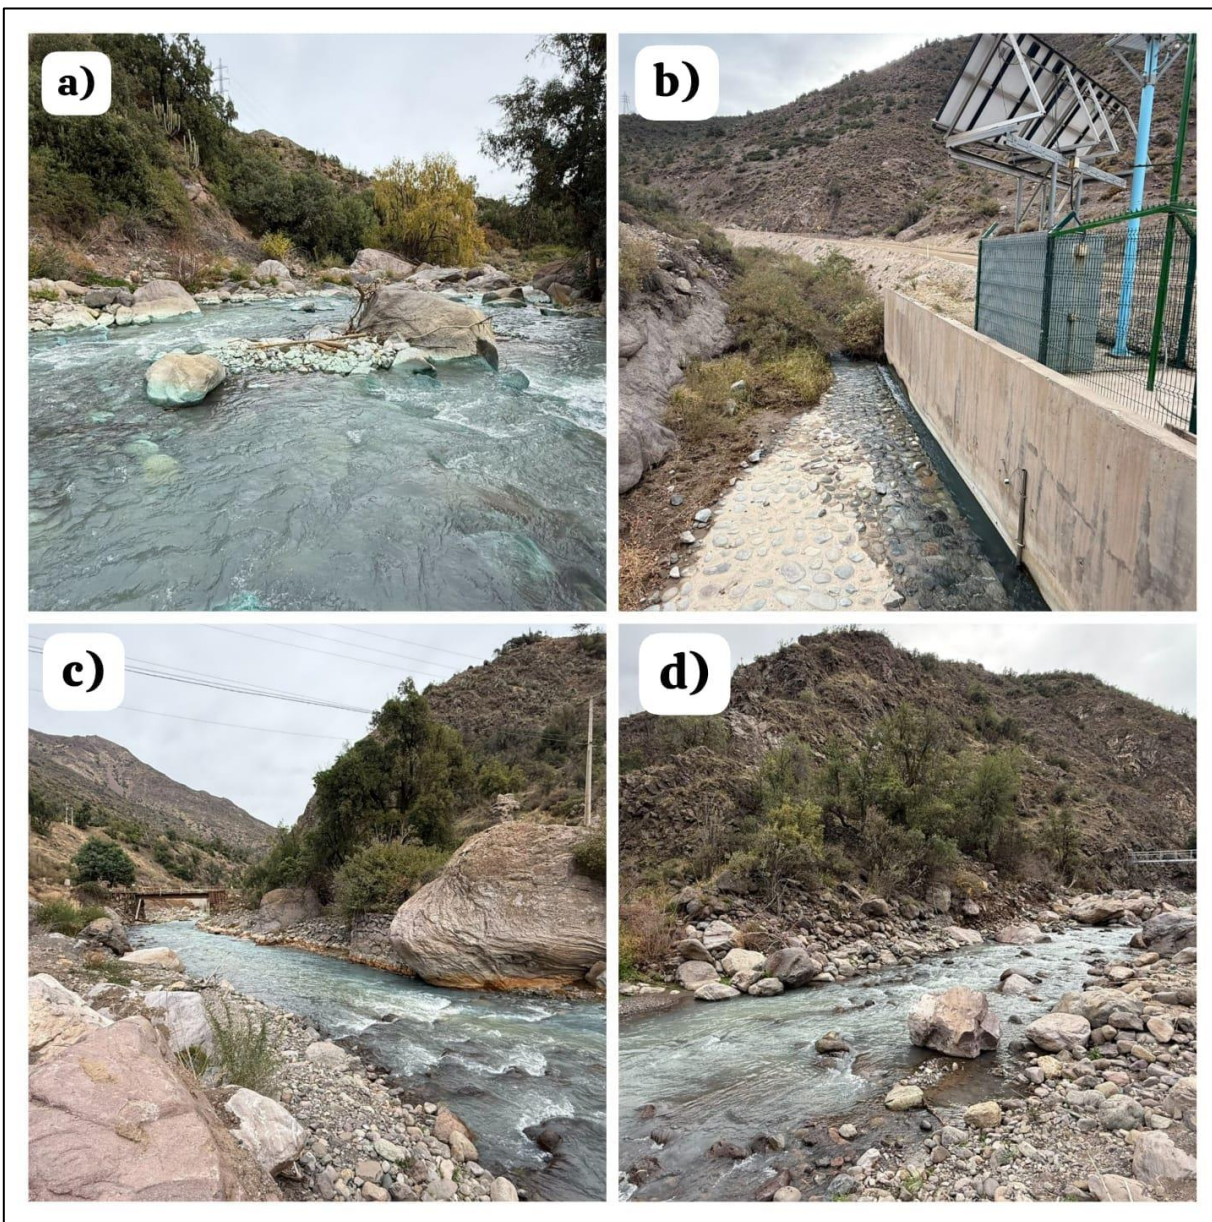
Durante la inspección se constató que el agua en los cuatro puntos presentaba un tono calipso fluorescente, coincidente con lo señalado en la denuncia. La mayor intensidad de color, tanto en el agua como en el sedimento, se observó en el punto denunciado del río Mapocho, lo que podría representar un riesgo para la salud de la población y del ecosistema, lo que podría configurar una infracción al artículo 299 del Código de Aguas, sujeta a confirmación mediante resultados de laboratorio.

**Figura 2.** Fotografías del muestreo en terreno de la zona de interés, en a) Punto denunciado (km 7 de camino a Farellones), b) Río San Francisco, c) Estero Yerba Loca y d) Río Molina.

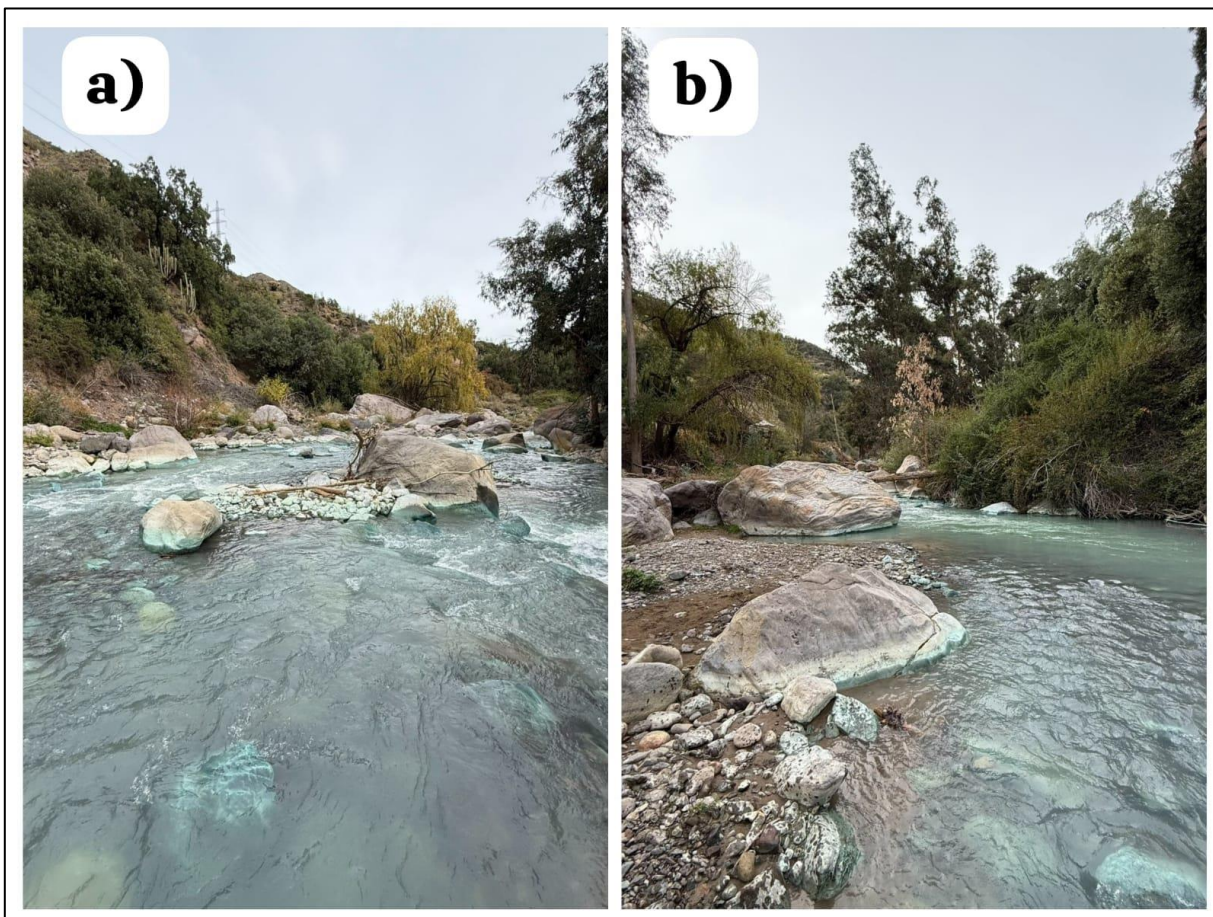
**Figura 3.** Fotografías del muestreo en terreno del punto denunciado (km 7 camino a Farellones), en a) aguas arriba y b) aguas abajo, ambas, como referencia del punto denunciado.
