En lo principal: Demanda de reparación de daño ambiental.

Ilustre Segundo Tribunal Ambiental

De acuerdo con los antecedentes que serán acompañados en la oportunidad procesal correspondiente, los daños ambientales producidos en la unidad ecogeográfica correspondiente a la zona precordillerana de Colina y Lo Barnechea, parte del piedemonte¹ de la Región Metropolitana, son la consecuencia directa de la ejecución de cuatro proyectos de carácter inmobiliarios:

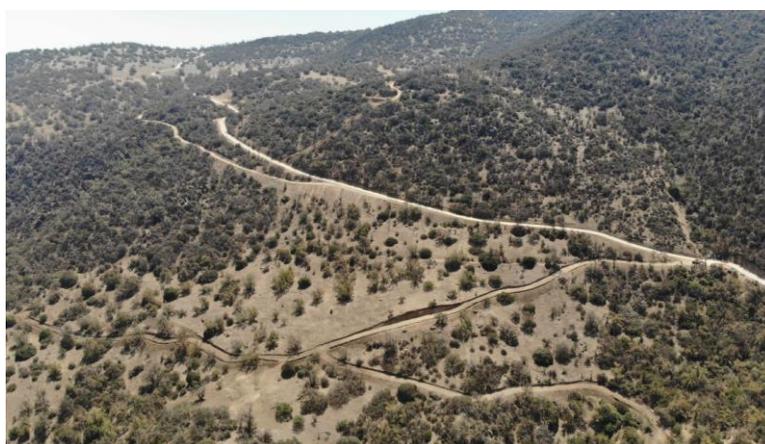
En el proyecto Chaguay, las obras de loteo y de urbanización realizadas por su titular han significado la pérdida de vegetación, pérdida de la capacidad de suelo de sustentar biodiversidad, en una zona donde estos componentes son frágiles y pueden quedar fácilmente expuestos a la erosión, fragmentación de hábitat y pérdida de la biodiversidad, limitando además los servicios ecosistémicos que ceden en favor de las áreas urbanas próximas.

En el proyecto en comento, se han llevado a efecto intervenciones en orden a urbanizar los loteos con introducción de maquinaria pesada, camiones de gran tonelaje, equipos de trabajo, construcción de redes eléctricas y de agua potable, así como de caminos y su pavimentación, a costa de pérdidas del componente suelo, y de afectar gravemente al bosque nativo esclerófilo al no contar con los planes de manejo correspondiente.

Imagen 3. Obras de urbanización, proyecto Chaguay. Fuente: Elaboración propia.

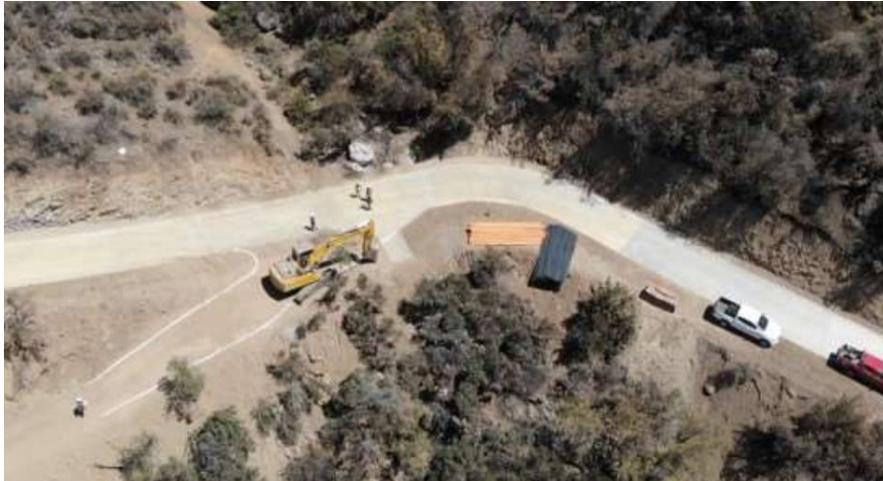
Así es cómo en su Informe Técnico de Corta no autorizada de fecha 15 de abril de 2019, CONAF da cuenta de la intervención de un total de 2,69 hectáreas de bosque nativo talado; mientras que su Informe Técnico de corta no autorizada de bosque nativo de fecha 30 de abril de 2021 de CONAF, da cuenta que a esa fecha se habían intervenido mediante la tala ilegal, aproximadamente 1,43 hectáreas adicionales de bosque nativo, lo cual correspondería a 64.524 KG de leña. Lo anterior,

da como resultado total la afectación de 4,12 hectáreas de especies endémicas perdidas mediante la tala rasa¹².

Imagen 4. Detalle de obras de urbanización, proyecto Chaguay. Fuente: denuncia ciudadana.

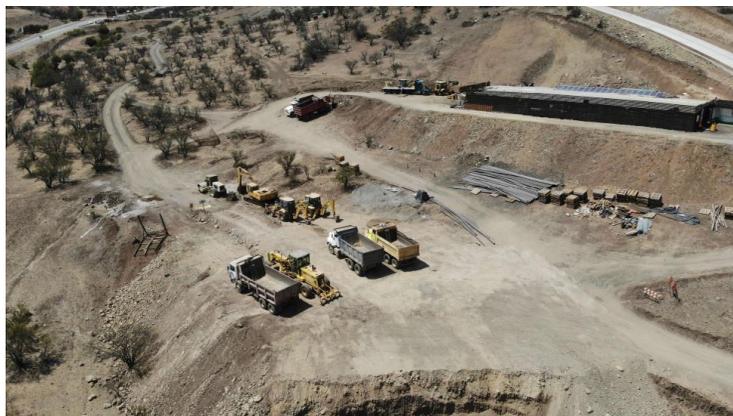
Imagen 5. Obras de urbanización, La Cumbre. Fuente: denuncia ciudadana.

Por su parte, CONAF ha acreditado la tala rasa de al menos 25,85 hectáreas de bosque nativo, lo que significa la pérdida de una serie de especies vegetales propias del bosque de tipo esclerófilo, así como la destrucción y pérdida de formaciones xerofíticas. El siguiente recuadro sintetiza los hallazgos de CONAF, en relación a las actividades de tala ilegal realizadas por la empresa Inmobiliaria e inversiones La Cumbre Oriente Spa que sustentan el daño que aquí se exige reparar:

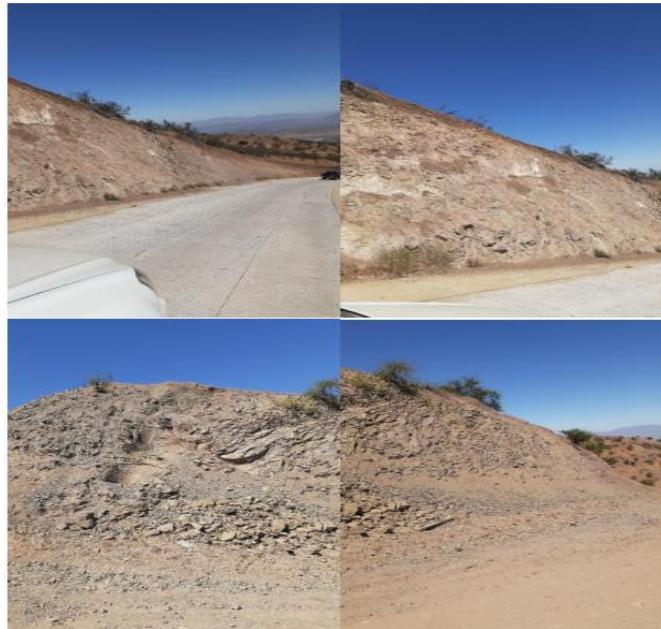
Por su parte, el SAG detectó en la visita a terreno realizada respecto de éste y otros proyectos, y que permitió establecer la manifestación del daño ambiental cuya reparación se reclama²¹, la existencia de obras de movimiento de tierras y de habilitación de caminos con interrupción de algunas quebradas y depósito de materiales y remoción en masa hacia algunas quebradas:

Imagen 6. Activación de procesos erosivos y remoción en masa en sectores de taludes de caminos, proyecto La Cumbre. Fuente: SAG²².

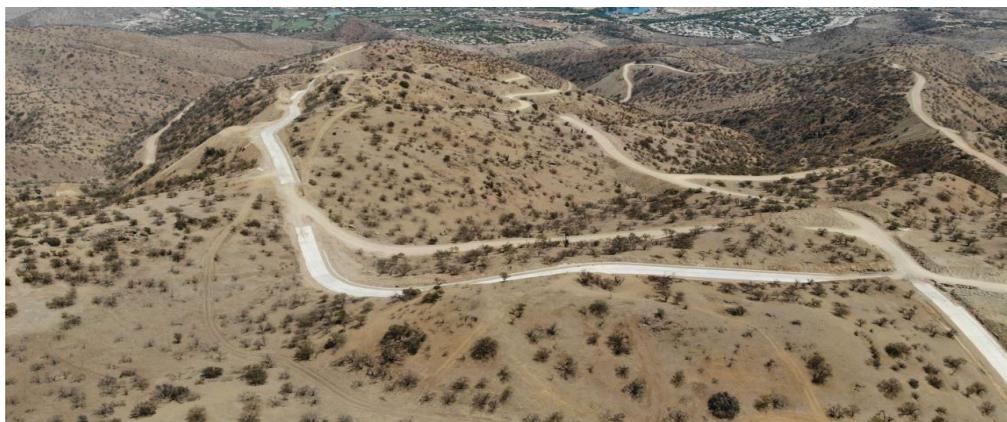
De lo anterior, es evidente que también se ha causado un perjuicio al componente paisaje, en términos de alteración severa del entorno natural del emplazamiento del proyecto, el cual consideró la extracción de una gran capa vegetal y tala de bosque nativo, observándose grandes espacios deforestados y atravesados por caminos construidos, lo que descompone totalmente el paisaje de la zona:

Imagen 7. Obras de urbanización, La Cumbre. Fuente: denuncia ciudadana.

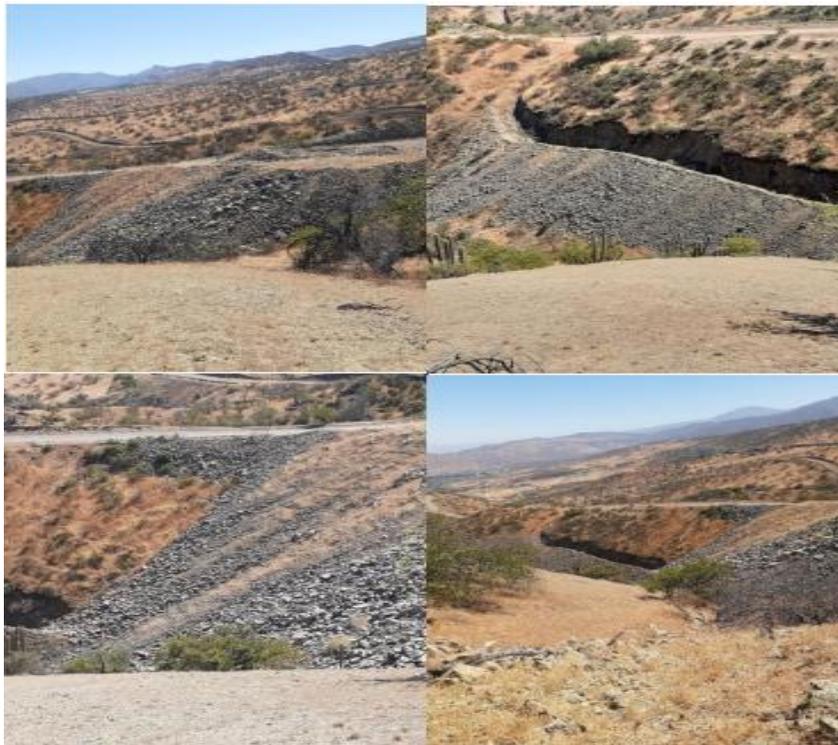
Imagen 8. Depósito de material por acarreo y remoción en masa a quebradas en el área del proyecto La Cumbre. Fuente: SAG²³.

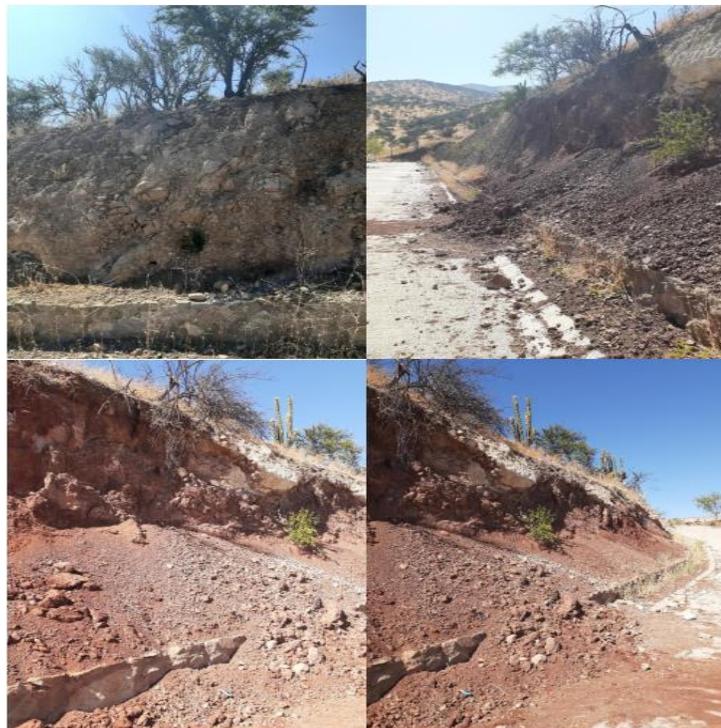
La ejecución de este proyecto se asocia también con el evidente peligro de remociones en masa, riesgo prexistente en el área por su propia conformación pero que podría verse incrementado por las obras de urbanización necesarias para dotar de conexión a los lotes que a futuro constituirán el nuevo núcleo urbano.

Imagen 9. Procesos de remoción en masa que demuestra la inestabilidad de taludes en un sustrato que sustenta vegetación, área del proyecto Mirador Andino. Fuente: SAG²⁵.

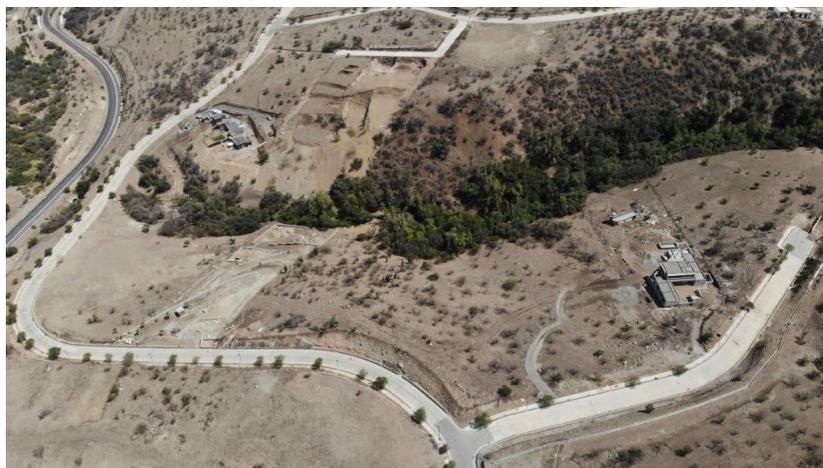
Imagen 10. Obras de urbanización, Mirador Pie Andino. Fuente: denuncia ciudadana.

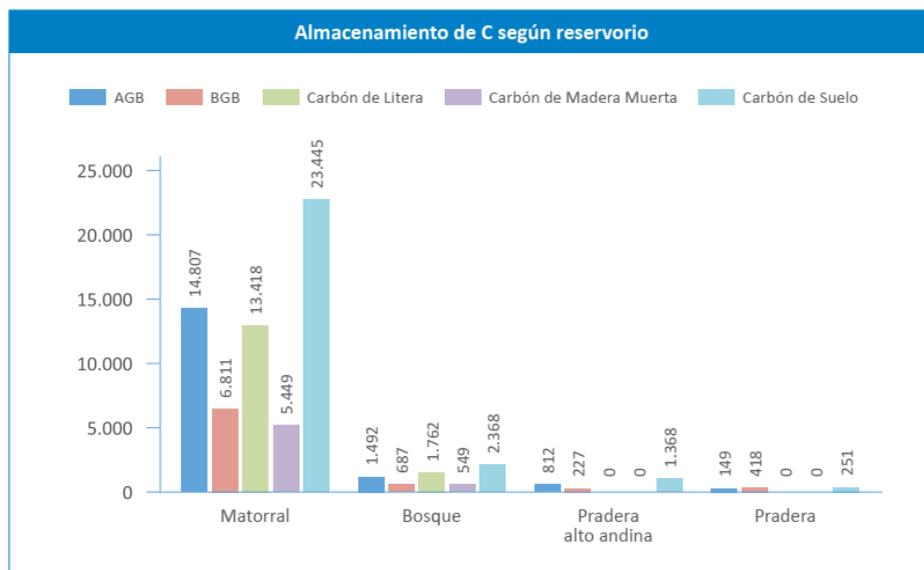
Tabla 2. Capacidad para almacenar carbono del componente vegetal del piedemonte de Santiago. Fuente: Ministerio del Medio Ambiente⁶³.

Lo anterior debe considerarse entonces en relación a la capacidad de secuestro de carbono:
